認證編號 CPF06652261007

車輛資料 Vehicle Information

廠牌 Make	NISSAN
車型 Model	SUPER SENTRA
年份 Year	2014/01
排氣量 Displacement	1,798
車身號碼 VIN	B17ESB00****
引擎號碼 Engine Number	***820296**
現況實車里程 Mileage (僅揭露, 不具保證效力)	145,339

車輛認證總結報告 Vehicle Inspection Findings

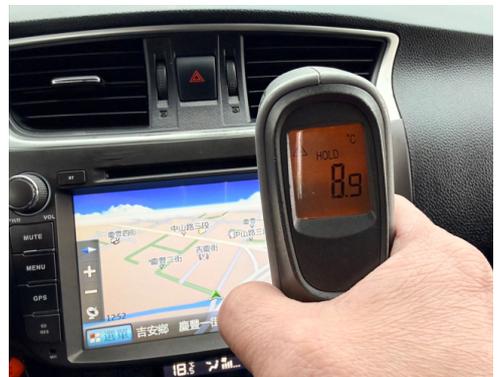
空調溫度

1. 檢查室外氣溫	20°C	2. 後空調冷氣作動中央出風口溫度	無此項目
3. 冷凝器散熱風扇有無運轉異常	正常	4. 前空調冷氣A/C開關燈號	正常
5. 前空調風速開關各段風速	正常	6. 前空調冷氣作動中央出風口溫度	8°C
7. 後空調冷氣A/C開關燈號	無此項目	8. 後空調風速開關各段風速	無此項目
