認證編號 CPF06652261022

車輛資料 Vehicle Information

廠牌 Make	TOYOTA
車型 Model	ALTIS
年份 Year	2014/01
排氣量 Displacement	1,798
車身號碼 VIN	ZRE172-551****
引擎號碼 Engine Number	***X3698**
現況實車里程 Mileage (僅揭露, 不具保證效力)	172,587

車輛認證總結報告 Vehicle Inspection Findings

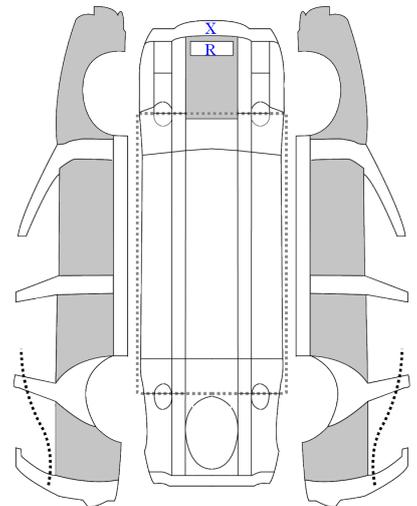
車骨結構圖

本車引擎號碼無異常。 S 鈹件鏽蝕、斑剝或鏽穿
 本車車身號碼無異常。 B 受損面積約一個拳頭(含)以上
 本車輛無泡水跡象。 R 鈹件校正痕跡
 本車體骨架結構無修復跡象。 X 更換

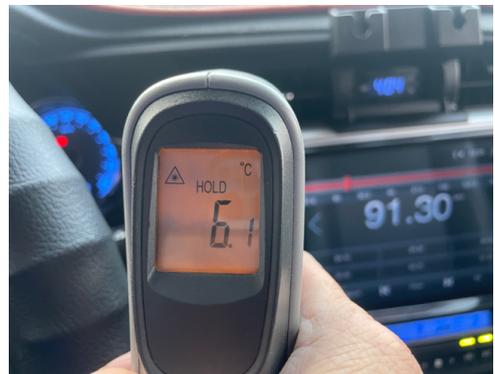
空調溫度

1. 檢查室外氣溫	20°C	2. 後空調冷氣作動中央出風口溫度	無此項目
3. 冷凝器散熱風扇有無運轉異常	正常	4. 前空調冷氣A/C開關燈號	正常
5. 前空調風速開關各段風速	正常	6. 前空調冷氣作動中央出風口溫度	6°C
7. 後空調冷氣A/C開關燈號	無此項目	8. 後空調風速開關各段風速	無此項目
