YES 車輛認證書

認證編號 CPF06652261029

廠牌 Make	HONDA
車型 Model	CR-V
年份 Year	2018/06
排氣量 Displacement	1,498
車身號碼 VIN	RKTRW1840JF01****
引擎號碼 Engine Number	***BK92181**
現況實車里程 Mileage (僅揭露, 不具保證效力)	162,452

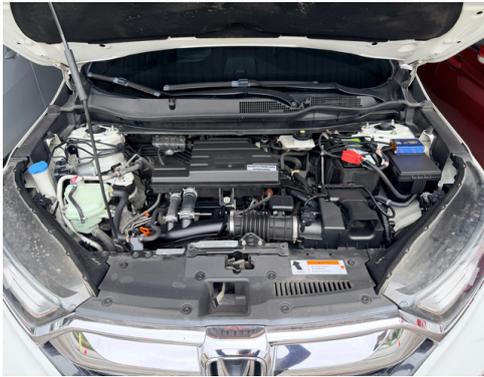
引擎室

1. 運轉時有無冒藍白煙、黑煙	正常	2. 水溫錶(燈)有無異常顯示	正常
3. 警告指示燈有無異常作動	正常	4. 機油油量、油質有無異常	正常
5. 外觀有無漏油/水跡象	正常	6. 運轉時有無抖動或異常聲響	正常
7. 外觀有無修補或龜裂跡象	正常	8. 冷卻風扇作動有無異常	正常
9. 加速有無不順暢或無法加速	正常	10. 高速運轉有無異常聲響	正常
11. 冷卻水有無添加防鏽劑	正常

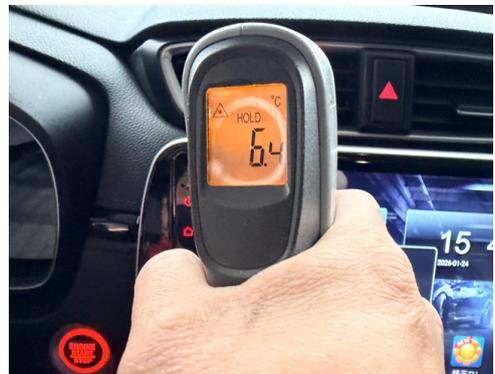
空調溫度

1. 檢查室外氣溫	20°C	2. 後空調冷氣作動中央出風口溫度	無此項目
3. 冷凝器散熱風扇有無運轉異常	正常	4. 前空調冷氣A/C開關燈號	正常
5. 前空調風速開關各段風速	正常	6. 前空調冷氣作動中央出風口溫度	6°C
7. 後空調冷氣A/C開關燈號	無此項目	8. 後空調風速開關各段風速	無此項目
