YES 車輛認證書

認證編號 CPF06652261030

廠牌 Make	HYUNDAI
車型 Model	TUCSON
年份 Year	2016/05
排氣量 Displacement	1,999
車身號碼 VIN	RFHJT813BGS00****
引擎號碼 Engine Number	***AGU1483**
現況實車里程 Mileage (僅揭露, 不具保證效力)	56,435

車輛認證總結報告 Vehicle Inspection Findings

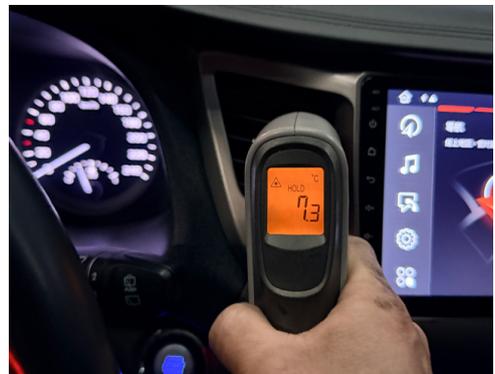
空調溫度

1. 檢查室外氣溫	20°C	2. 後空調冷氣作動中央出風口溫度	無此項目
3. 冷凝器散熱風扇有無運轉異常	正常	4. 前空調冷氣A/C開關燈號	正常
5. 前空調風速開關各段風速	正常	6. 前空調冷氣作動中央出風口溫度	7°C
7. 後空調冷氣A/C開關燈號	無此項目	8. 後空調風速開關各段風速	無此項目
