認證編號 CPF06652262007

## 車輛資料 Vehicle Information

## 車輛認證總結報告 Vehicle Inspection Findings

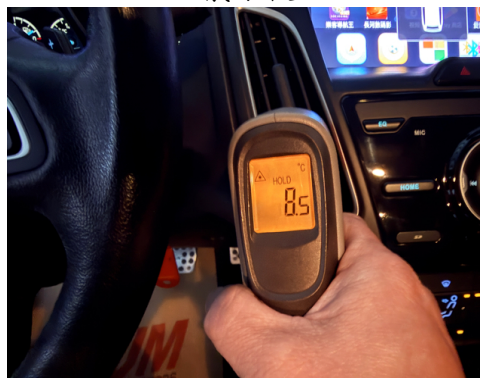
空調溫度

| 5. 前空調風速開關各段風速 | 正常 | 6. 前空調冷氣作動中央出風口溫度 | 8°C |
