認證編號 CPF06652262009

車輛資料 Vehicle Information

車輛認證總結報告 Vehicle Inspection Findings

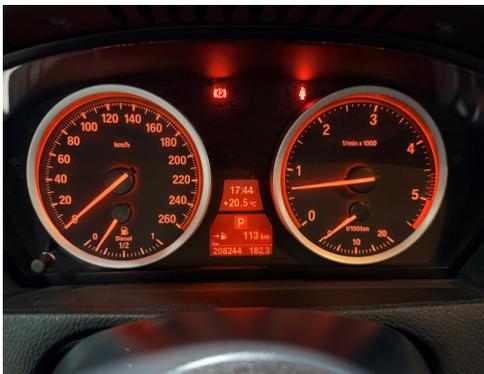
廠牌 Make	BMW
車型 Model	X MODELS
年份 Year	2012/04
排氣量 Displacement	2,993
車身號碼 VIN	WBAFH0100DL85****
引擎號碼 Engine Number	無引擎號碼
現況實車里程 Mileage (僅揭露, 不具保證效力)	208,244

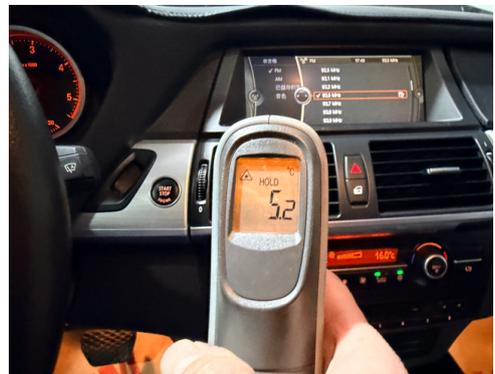
空調溫度

1. 檢查室外氣溫	20°C	2. 後空調冷氣作動中央出風口溫度	無此項目
3. 冷凝器散熱風扇有無運轉異常	正常	4. 前空調冷氣A/C開關燈號	正常
5. 前空調風速開關各段風速	正常	6. 前空調冷氣作動中央出風口溫度	5°C
7. 後空調冷氣A/C開關燈號	無此項目	8. 後空調風速開關各段風速	無此項目
