認證編號 CPF06652262013

## 車輛資料 Vehicle Information

## 車輛認證總結報告 Vehicle Inspection Findings

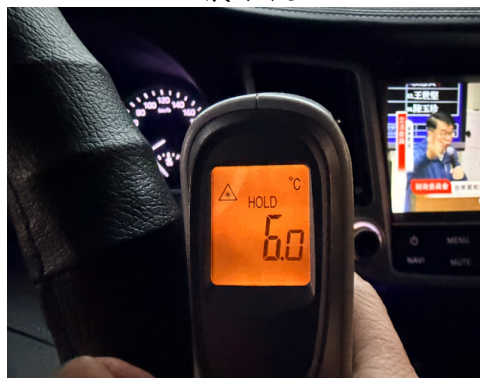
空調溫度

| 5. 前空調風速開關各段風速 | 正常 | 6. 前空調冷氣作動中央出風口溫度 | 6°C |
