YES 車輛認證書

認證編號 CPF06652262017

廠牌 Make	MITSUBISHI
車型 Model	DELICA
年份 Year	2015/10
排氣量 Displacement	2,351
車身號碼 VIN	200C****
引擎號碼 Engine Number	***4V0570**
現況實車里程 Mileage (僅揭露, 不具保證效力)	43,996

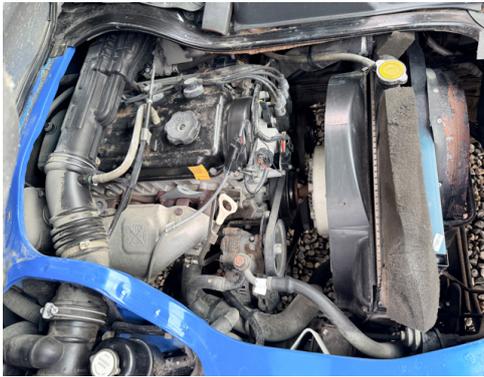
引擎室

1. 運轉時有無冒藍白煙、黑煙	正常	2. 水溫錶(燈)有無異常顯示	正常
3. 警告指示燈有無異常作動	正常	4. 機油油量、油質有無異常	正常
5. 外觀有無漏油/水跡象	正常	6. 運轉時有無抖動或異常聲響	正常
7. 外觀有無修補或龜裂跡象	正常	8. 冷卻風扇作動有無異常	正常
9. 加速有無不順暢或無法加速	正常	10. 高速運轉有無異常聲響	正常
11. 冷卻水有無添加防鏽劑	正常

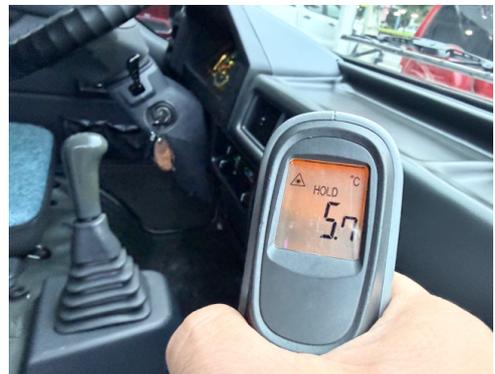
空調溫度

1. 檢查室外氣溫	20°C	2. 後空調冷氣作動中央出風口溫度	無此項目
3. 冷凝器散熱風扇有無運轉異常	正常	4. 前空調冷氣A/C開關燈號	正常
5. 前空調風速開關各段風速	正常	6. 前空調冷氣作動中央出風口溫度	7°C
7. 後空調冷氣A/C開關燈號	無此項目	8. 後空調風速開關各段風速	無此項目
