認證編號 CPF06652262018

## 車輛資料 Vehicle Information

## 車輛認證總結報告 Vehicle Inspection Findings

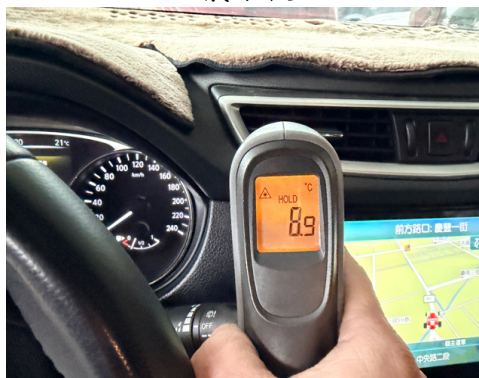
空調溫度

| 5. 前空調風速開關各段風速 | 正常 | 6. 前空調冷氣作動中央出風口溫度 | 8°C |
