認證編號 CPF06652262021

## 車輛資料 Vehicle Information

| 車型 Model | KUGA |

## 車輛認證總結報告 Vehicle Inspection Findings

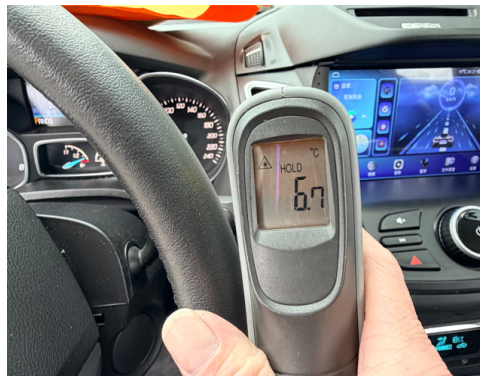
空調溫度

| 5. 前空調風速開關各段風速 | 正常 | 6. 前空調冷氣作動中央出風口溫度 | 6°C |
