認證編號 CPF06652262022

## 車輛資料 Vehicle Information

## 車輛認證總結報告 Vehicle Inspection Findings

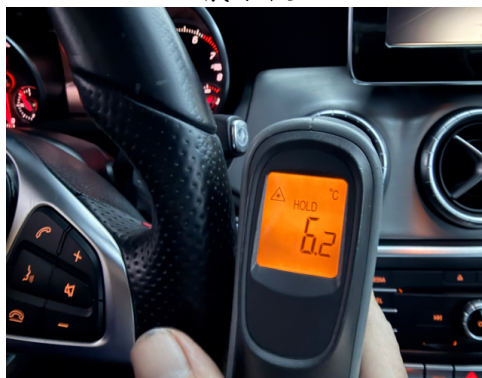
空調溫度

| 5. 前空調風速開關各段風速 | 正常 | 6. 前空調冷氣作動中央出風口溫度 | 6°C |
