YES 車輛認證書

認證編號 CPF06652263005

廠牌 Make	TOYOTA
車型 Model	YARIS
年份 Year	2009/01
排氣量 Displacement	1,497
車身號碼 VIN	NCP91-903****
引擎號碼 Engine Number	***67**
現況實車里程 Mileage (僅揭露, 不具保證效力)	163,402

車輛認證總結報告 Vehicle Inspection Findings

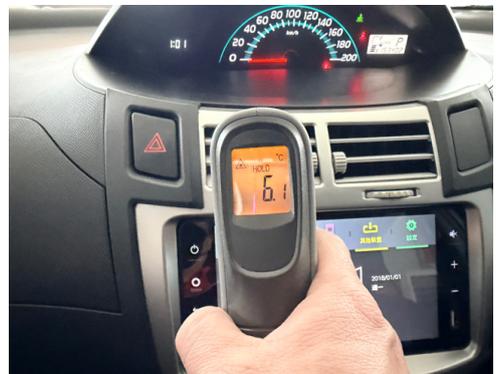
空調溫度

1. 檢查室外氣溫	20°C	2. 後空調冷氣作動中央出風口溫度	無此項目
3. 冷凝器散熱風扇有無運轉異常	正常	4. 前空調冷氣A/C開關燈號	正常
5. 前空調風速開關各段風速	正常	6. 前空調冷氣作動中央出風口溫度	6°C
7. 後空調冷氣A/C開關燈號	無此項目	8. 後空調風速開關各段風速	無此項目
