認證編號 CPF06652263017

## 車輛資料 Vehicle Information

## 車輛認證總結報告 Vehicle Inspection Findings

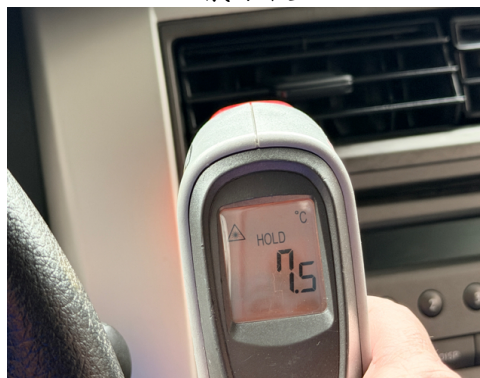
空調溫度

| 5. 前空調風速開關各段風速 | 正常 | 6. 前空調冷氣作動中央出風口溫度 | 7°C |
