認證編號 CPF06652263021

## 車輛資料 Vehicle Information

## 車輛認證總結報告 Vehicle Inspection Findings

- A、引擎號碼檢查 Engine Number Inspection
- B、車身號碼檢查 VIN Inspection
- C、泡水跡象檢查 Flood Damaged Trace
- D、車體骨架結構修復跡象檢查 Car Body Structure Inspection

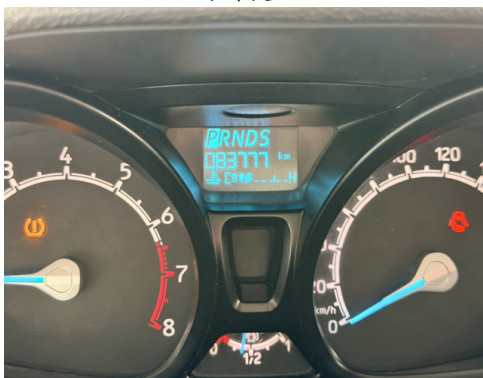
| 現況實車里程 Mileage<br>(僅揭露，不具保證效力) | 83,777 |

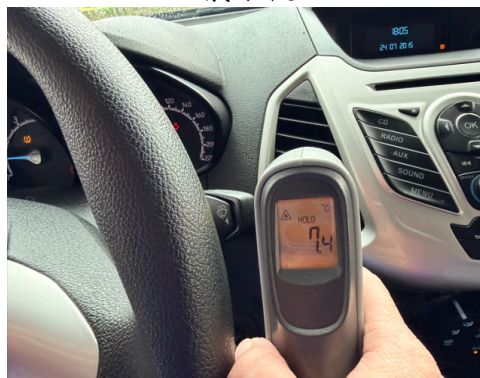
空調溫度

| 5. 前空調風速開關各段風速 | 正常 | 6. 前空調冷氣作動中央出風口溫度 | 7°C |
