認證編號 CPF06652263022

## 車輛資料 Vehicle Information

## 車輛認證總結報告 Vehicle Inspection Findings

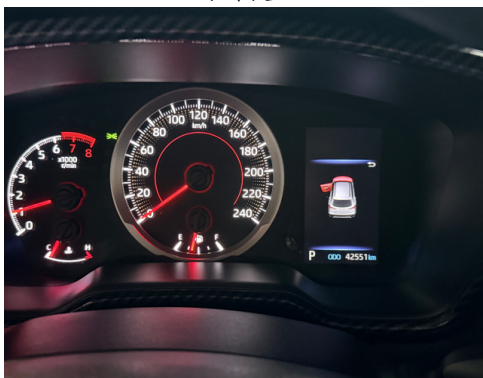
| 現況實車里程 Mileage<br>(僅揭露，不具保證效力) | 42,551 |

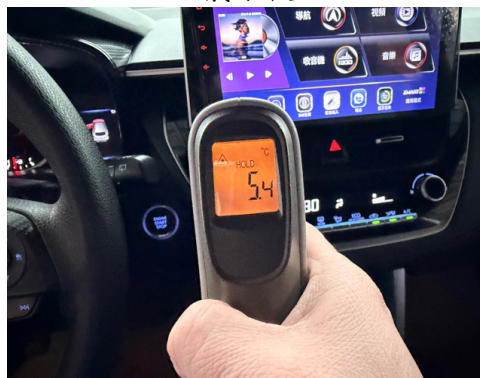
空調溫度

| 5. 前空調風速開關各段風速 | 正常 | 6. 前空調冷氣作動中央出風口溫度 | 5°C |
