YES 車輛認證書

認證編號 CPF06652263023

廠牌 Make	NISSAN
車型 Model	JUKE
年份 Year	2017/03
排氣量 Displacement	1,598
車身號碼 VIN	SJNFB AF15Z733****
引擎號碼 Engine Number	無引擎號碼
現況實車里程 Mileage (僅揭露, 不具保證效力)	85,529

車輛認證總結報告 Vehicle Inspection Findings

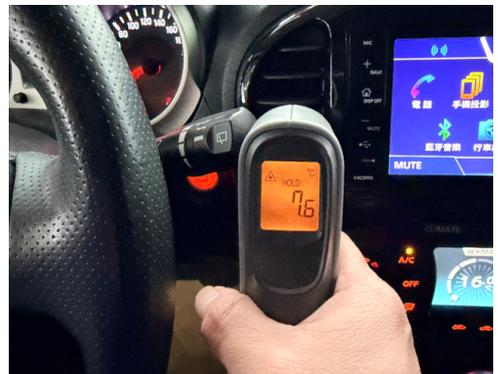
空調溫度

1. 檢查室外氣溫	23°C	2. 後空調冷氣作動中央出風口溫度	無此項目
3. 冷凝器散熱風扇有無運轉異常	正常	4. 前空調冷氣A/C開關燈號	正常
5. 前空調風速開關各段風速	正常	6. 前空調冷氣作動中央出風口溫度	7°C
7. 後空調冷氣A/C開關燈號	無此項目	8. 後空調風速開關各段風速	無此項目
