# YES 車輛認證書

認證編號 CPF06652263024

廠牌 Make	FORD
車型 Model	KUGA
年份 Year	2017/05
排氣量 Displacement	1,498
車身號碼 VIN	H2200****
引擎號碼 Engine Number	***0297**
現況實車里程 Mileage (僅揭露, 不具保證效力)	109,452

## 車輛認證總結報告 Vehicle Inspection Findings

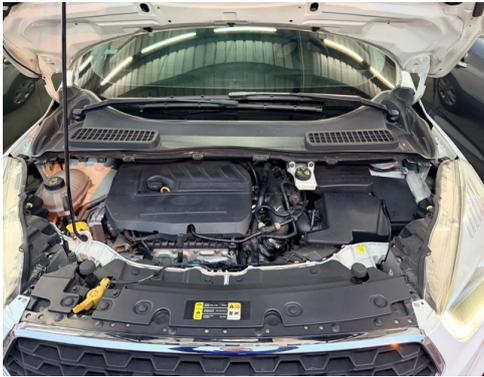
引擎室

1. 運轉時有無冒藍白煙、黑煙	正常	2. 水溫錶(燈)有無異常顯示	正常
3. 警告指示燈有無異常作動	正常	4. 機油油量、油質有無異常	正常
5. 外觀有無漏油/水跡象	正常	6. 運轉時有無抖動或異常聲響	正常
7. 外觀有無修補或龜裂跡象	正常	8. 冷卻風扇作動有無異常	正常
9. 加速有無不順暢或無法加速	正常	10. 高速運轉有無異常聲響	正常
11. 冷卻水有無添加防鏽劑	正常

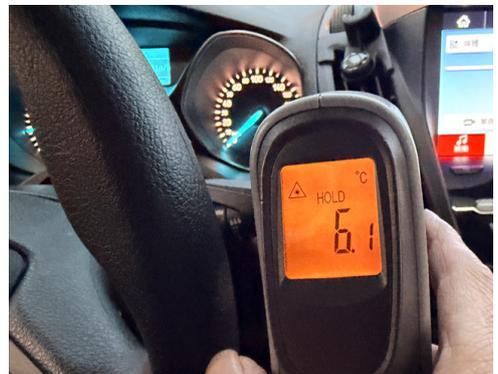
空調溫度

1. 檢查室外氣溫	23°C	2. 後空調冷氣作動中央出風口溫度	無此項目
3. 冷凝器散熱風扇有無運轉異常	正常	4. 前空調冷氣A/C開關燈號	正常
5. 前空調風速開關各段風速	正常	6. 前空調冷氣作動中央出風口溫度	6°C
7. 後空調冷氣A/C開關燈號	無此項目	8. 後空調風速開關各段風速	無此項目
