# YES 車輛認證書

受檢測車輛通過YES認證鑑定標準  
This vehicle has passed the YES Evaluation Standard

認證編號 CPF07672223119

## 車輛資料 Vehicle Information

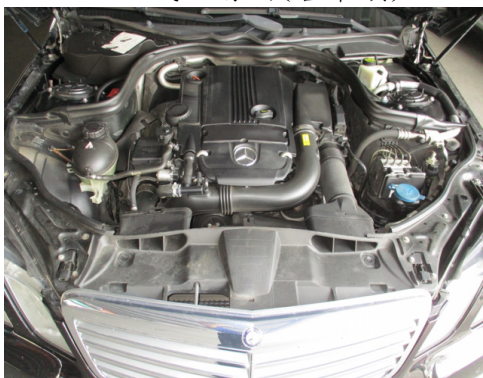
引擎室

本車引擎號碼無異常。

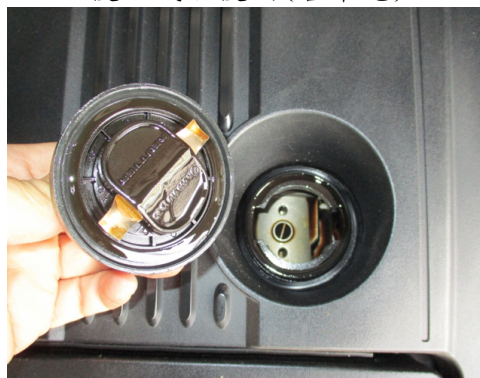
機油蓋

| 查定項目 Inspection Item | 有無異常狀況 Findings | | 備註事項 |
|---|---|---|---|
| 機油油量、油質有無異常 | <input type="radio"/> 有 | <input checked="" type="radio"/> 無 | |

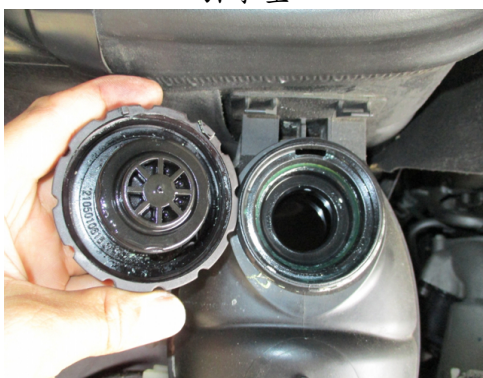
水箱蓋

| 查定項目 Inspection Item | 有無異常狀況 Findings | | 備註事項 |
|---|---|---|---|
| 冷卻水有無添加防鏽劑 | <input type="radio"/> 有 | <input checked="" type="radio"/> 無 | |

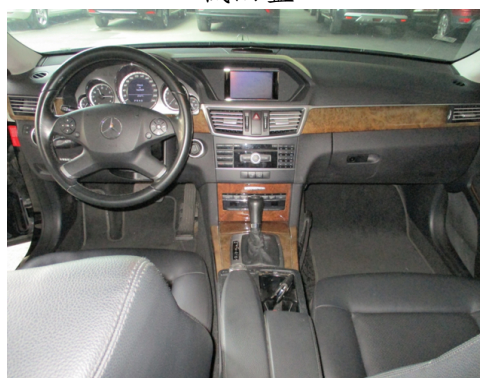
儀錶板

| 查定項目 Inspection Item | 有無異常狀況 Findings | | 備註事項 |
|---|---|---|---|
| 警告指示燈有無異常作動 | <input type="radio"/> 有 | <input checked="" type="radio"/> 無 | |

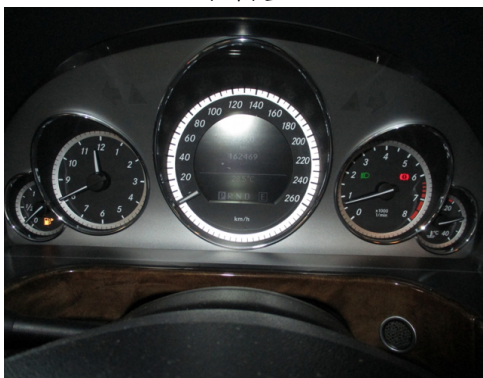
| 現況實車里程 Mileage<br>(僅揭露，不具保證效力) | 162,469 |

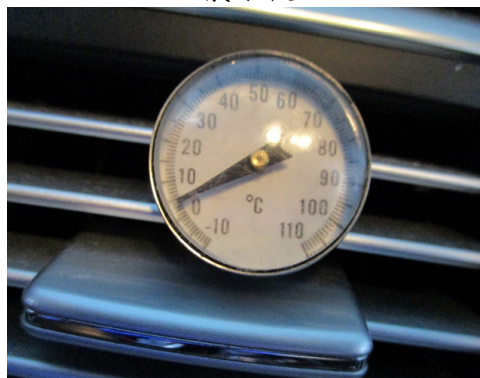
空調溫度

| 查定項目 Inspection Item | 有無異常狀況 Findings | | 備註事項 |
|---|---|---|---|
| 前空調冷氣作動中央出風口溫度 | 5°C | | |
