# YES 車輛認證書

認證編號 CPF07672227020

| 車型 Model | C-CLASS |

## 車輛認證總結報告 Vehicle Inspection Findings

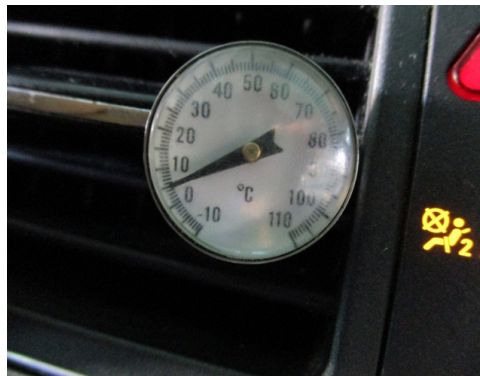
空調溫度

| 查定項目 Inspection Item | 有無異常狀況 Findings | | 備註事項 |
|---|---|---|---|
| 前空調冷氣作動中央出風口溫度 | 5°C | | |
