# YES 車輛認證書

## 車輛認證總結報告 Vehicle Inspection Findings

認證編號 CPF0767222B022

| 車型 Model | CR-V |

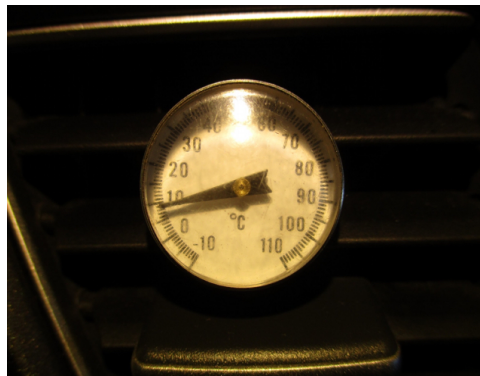
空調溫度

| 查定項目 Inspection Item | 有無異常狀況 Findings | | 備註事項 |
|---|---|---|---|
| 前空調冷氣作動中央出風口溫度 | | 9°C | |
