# YES 車輛認證書

認證編號 CPF0767222B040

| 車型 Model | VERYCA |
| 年份 Year | 2003/03 |

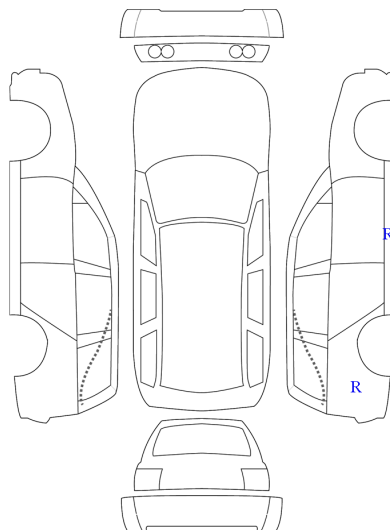
車體外觀圖

④ 鈑件鏽蝕、斑剝或鏽穿

B 受損面積約一個拳頭(含)以上

R 鈑件校正痕跡

X 更換

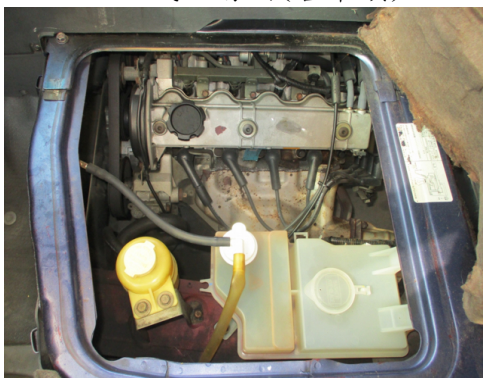
引擎室

| 查定項目 Inspection Item | 有無異常狀況 Findings | | 備註事項 |
|---|---|---|---|
| 外觀有無漏油/水跡象 | <input checked="" type="radio"/> 有 | <input type="radio"/> 無 | |

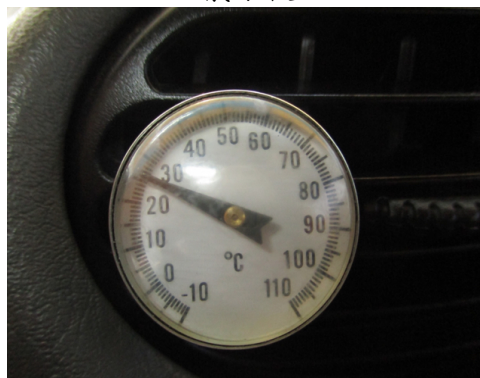
空調溫度

| 查定項目 Inspection Item | 有無異常狀況 Findings | | 備註事項 |
|---|---|---|---|
| 前空調冷氣作動中央出風口溫度 | 26 °C | | |
