認證編號 CPF0767222B093

## 車輛資料 Vehicle Information

## 車輛認證總結報告 Vehicle Inspection Findings

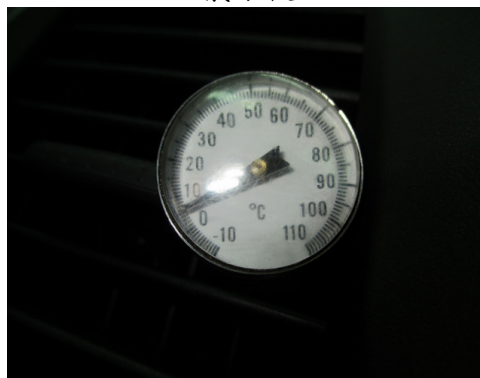
空調溫度

| 查定項目 Inspection Item | 有無異常狀況 Findings | | 備註事項 |
|---|---|---|---|
| 前空調冷氣作動中央出風口溫度 | | 5 °C | |
