# YES 車輛認證書

受檢測車輛通過YES認證鑑定標準  
This vehicle has passed the YES Evaluation Standard

認證編號 CPF0767222B124

## 車輛認證總結報告 Vehicle Inspection Findings

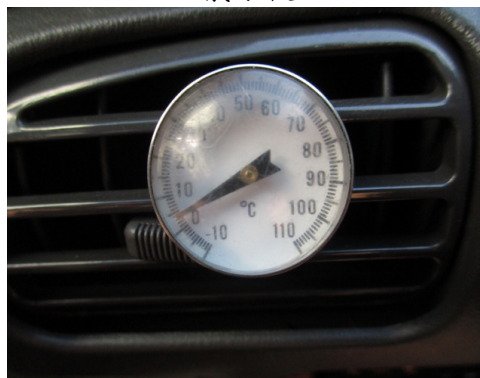
空調溫度

| 查定項目 Inspection Item | 有無異常狀況 Findings | | 備註事項 |
|---|---|---|---|
| 前空調冷氣作動中央出風口溫度 | | 4°C | |
