# 車輛認證書

## 車輛認證總結報告 Vehicle Inspection Findings

認證編號：CPF0767222C056

廠牌：NISSAN  
排檔型式：自排  
車門數：5門  
儀表里程數：128,107

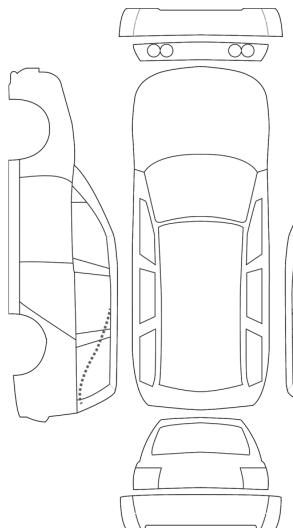
車體外觀圖

- 本車引擎號碼無異常。
- 本車車身號碼無異常。
- 本車輛無泡水跡象。
- 本車體骨架結構無修復跡象。

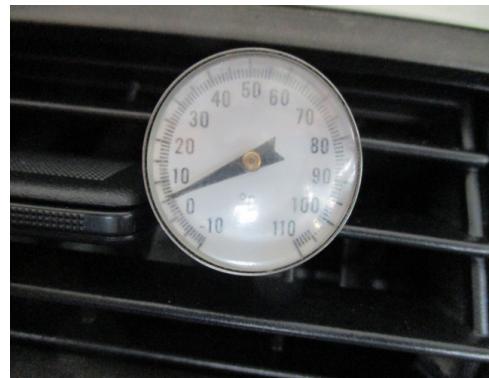
空調溫度

查定項目 Inspection Item	有無異常狀況Findings		備註事項
檢查室外氣溫	22°C		
後空調冷氣作動中央出風口溫度	無此項目		
冷凝器散熱風扇有無運轉異常	<input type="radio"/> 有	<input checked="" type="radio"/> 無	
前空調冷氣A/C開關燈號	<input type="radio"/> 有	<input checked="" type="radio"/> 無	
前空調風速開關各段風速	<input type="radio"/> 有	<input checked="" type="radio"/> 無	
前空調冷氣作動中央出風口溫度	5°C		
後空調冷氣A/C開關燈號	無此項目		
後空調風速開關各段風速	無此項目
