# YES 車輛認證書

認證編號 CPF0767222C070

| 廠牌 Make | VOLVO |
| 車型 Model | S60 |

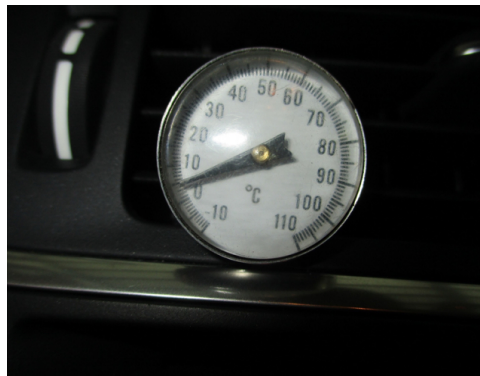
空調溫度

| 查定項目 Inspection Item | 有無異常狀況 Findings | | 備註事項 |
|---|---|---|---|
| 前空調冷氣作動中央出風口溫度 | 5°C | | |
