# YES 車輛認證書

認證編號 CPF0767222C071

| 廠牌 Make | FORD |
| 車型 Model | FOCUS |

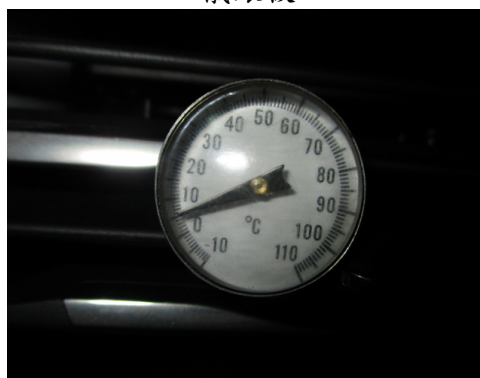
空調溫度

| 查定項目 Inspection Item | 有無異常狀況 Findings | | 備註事項 |
|---|---|---|---|
| 前空調冷氣作動中央出風口溫度 | 5°C | | |
