# YES 車輛認證書

認證編號 CPF0767222C107

| 車型 Model | TIIDA |

## 車輛認證總結報告 Vehicle Inspection Findings

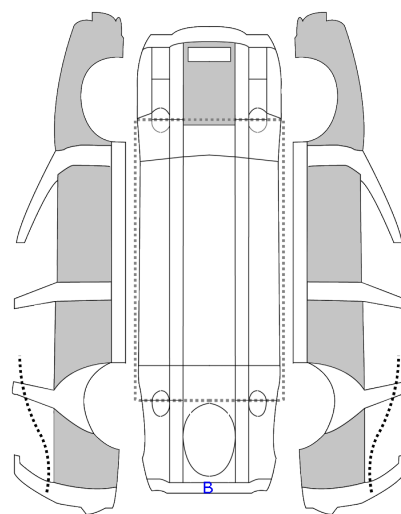
車骨結構圖

本車體骨架結構無修復跡象。

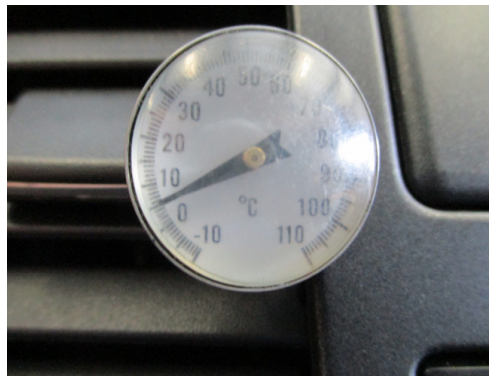
空調溫度

| 查定項目 Inspection Item | 有無異常狀況 Findings | | 備註事項 |
|---|---|---|---|
| 前空調冷氣作動中央出風口溫度 | 5°C | | |
