YES 車輛認證書

認證編號 CPF07672232120

| 廠牌 Make | BENZ |
| 車型 Model | CLA-CLASS |

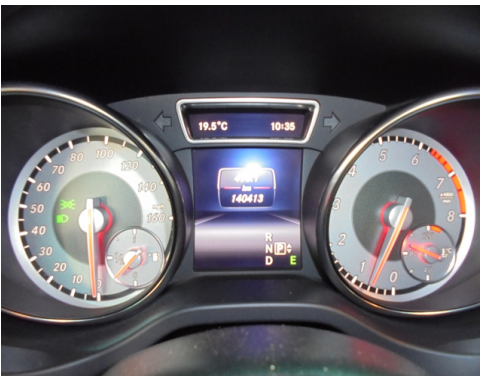
| 現況實車里程 Mileage (僅揭露, 不具保證效力) | 140,413 |

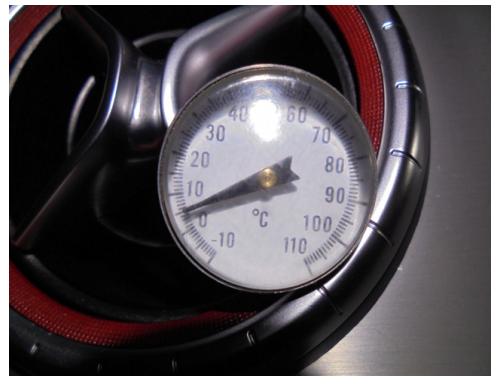
空調溫度

| 查定項目 Inspection Item | 有無異常狀況 Findings | 備註事項 |
|---|--|---|
| 前空調冷氣作動中央出風口溫度 | 5°C | |
