# YES 車輛認證書

認證編號 CPF07672233100

| 廠牌 Make | TOYOTA |
| 車型 Model | AURIS |

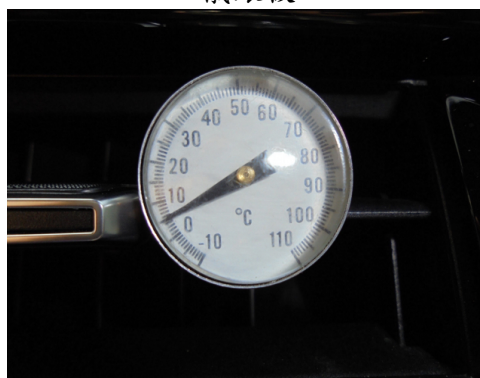
空調溫度

| 查定項目 Inspection Item | 有無異常狀況 Findings | | 備註事項 |
|---|---|---|---|
| 前空調冷氣作動中央出風口溫度 | 5°C | | |
