# YES 車輛認證書

認證編號 CPF07672233103

| 廠牌 Make | HYUNDAI |
| 車型 Model | ELANTRA |

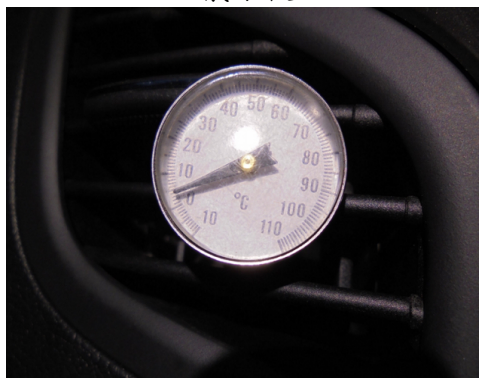
空調溫度

| 查定項目 Inspection Item | 有無異常狀況 Findings | | 備註事項 |
|---|---|---|---|
| 前空調冷氣作動中央出風口溫度 | 5 °C | | |
