# YES 車輛認證書

認證編號 CPF07672233126

| 廠牌 Make | NISSAN |
| 車型 Model | LIVINA |

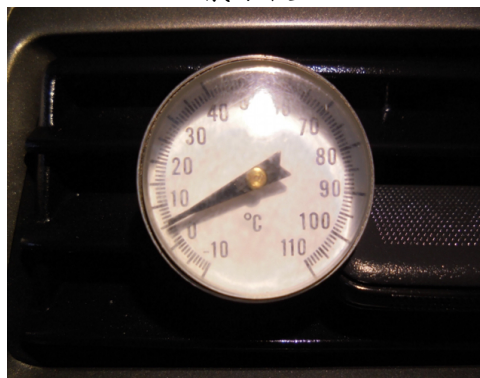
空調溫度

| 查定項目 Inspection Item | 有無異常狀況 Findings | | 備註事項 |
|---|---|---|---|
| 前空調冷氣作動中央出風口溫度 | 5°C | | |
