# YES 車輛認證書

認證編號 CPF07672233189

| 廠牌 Make | NISSAN |
| 車型 Model | MARCH |

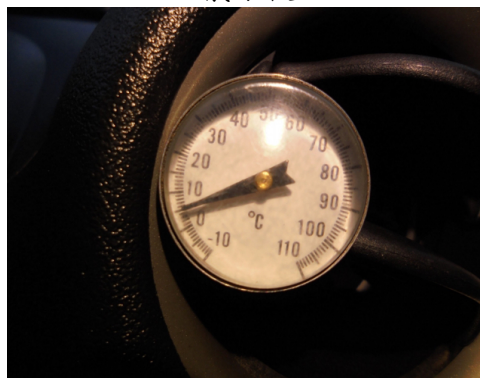
空調溫度

| 查定項目 Inspection Item | 有無異常狀況 Findings | | 備註事項 |
|---|---|---|---|
| 前空調冷氣作動中央出風口溫度 | 5°C | | |
