# YES 車輛認證書

受檢測車輛通過YES認證鑑定標準  
This vehicle has passed the YES Evaluation Standard

認證編號 CPF07672234040

| 車型 Model | COROLLA CROSS |

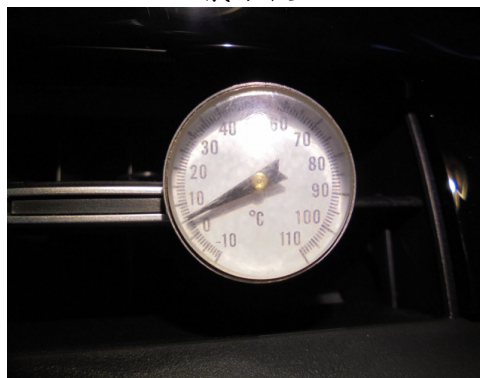
空調溫度

| 查定項目 Inspection Item | 有無異常狀況 Findings | | 備註事項 |
|---|---|---|---|
| 前空調冷氣作動中央出風口溫度 | 5°C | | |
