# YES 車輛認證書

認證編號 CPF07672234109

## 車輛資料 Vehicle Information

## 車輛認證總結報告 Vehicle Inspection Findings

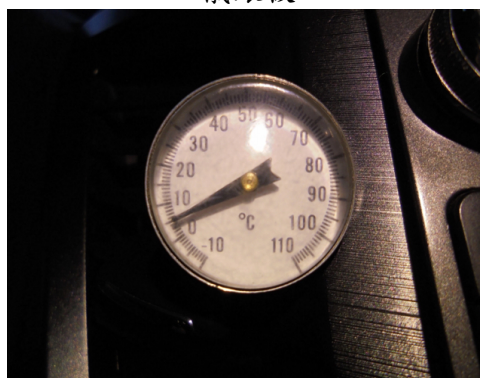
空調溫度

| 查定項目 Inspection Item | 有無異常狀況 Findings | | 備註事項 |
|---|---|---|---|
| 前空調冷氣作動中央出風口溫度 | 5°C | | |
