# YES 車輛認證書

認證編號 CPF07672235084

| 車型 Model | OUTLANDER |

## 車輛認證總結報告 Vehicle Inspection Findings

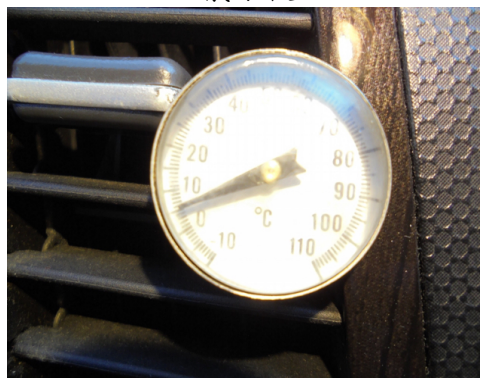
空調溫度

| 查定項目 Inspection Item | 有無異常狀況 Findings | | 備註事項 |
|---|---|---|---|
| 前空調冷氣作動中央出風口溫度 | | 5 °C | |
