# YES 車輛認證書

認證編號 CPF07672235120

| 廠牌 Make | LEXUS |
| 車型 Model | RX |

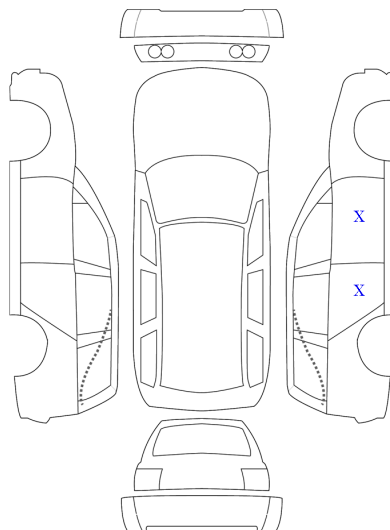
車體外觀圖

④ 鈑件鏽蝕、斑剝或鏽穿

B 受損面積約一個拳頭(含)以上

R 鈑件校正痕跡

本車體骨架結構無修復跡象。 X 更換

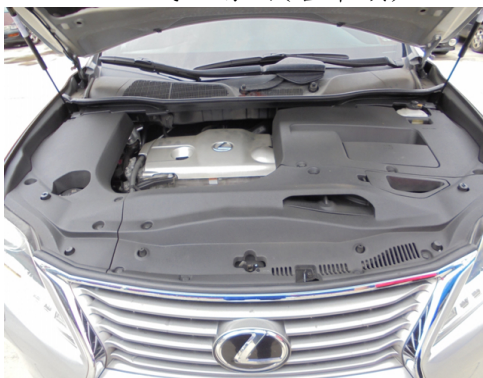
引擎室

本車引擎號碼無異常。

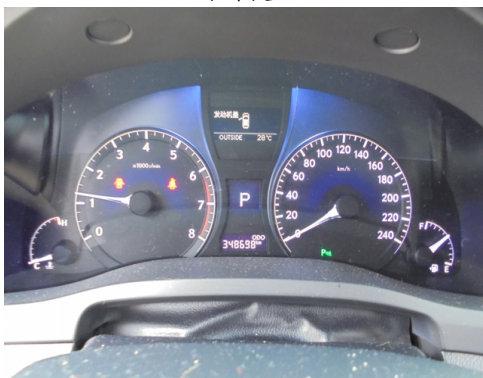
| 現況實車里程 Mileage<br>(僅揭露，不具保證效力) | 348,698 |

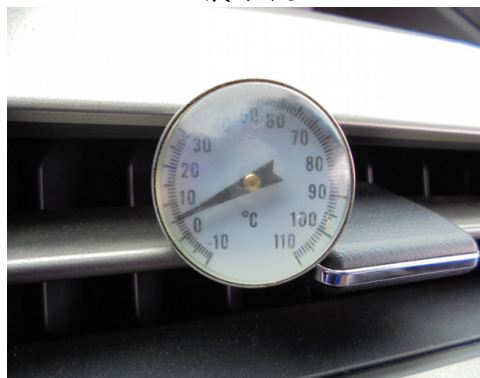
空調溫度

| 查定項目 Inspection Item | 有無異常狀況 Findings | | 備註事項 |
|---|---|---|---|
| 檢查室外氣溫 | 30 °C | | |
| 前空調冷氣作動中央出風口溫度 | 5 °C | | |
