# YES 車輛認證書

認證編號 CPF07672235128

| 廠牌 Make | TOYOTA |
| 車型 Model | WISH |

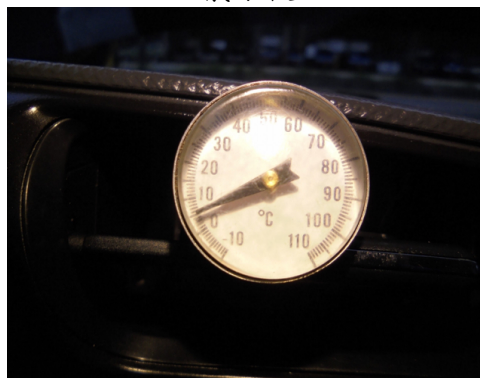
空調溫度

| 查定項目 Inspection Item | 有無異常狀況 Findings | | 備註事項 |
|---|---|---|---|
| 檢查室外氣溫 | 30 °C | | |
| 前空調冷氣作動中央出風口溫度 | 5 °C | | |
