YES 車輛認證書

認證編號 CPF07672235130

廠牌 Make	HYUNDAI
車型 Model	ELANTRA
年份 Year	2013/09
排氣量 Displacement	1,797
車身號碼 VIN	***EH41EBDS0016**
引擎號碼 Engine Number	***BDU7503**
現況實車里程 Mileage (僅揭露, 不具保證效力)	71,352

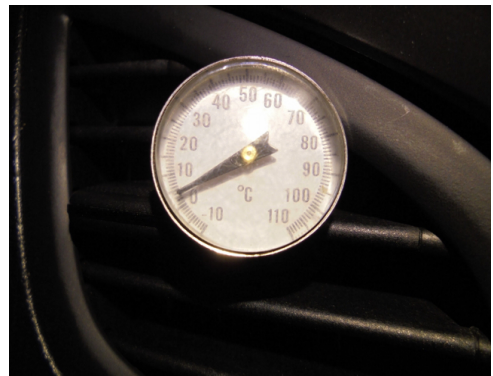
空調溫度

查定項目 Inspection Item	有無異常狀況 Findings	備註事項
檢查室外氣溫	30°C	
後空調冷氣作動中央出風口溫度		無此項目
冷凝器散熱風扇有無運轉異常	<input type="radio"/> 有 <input checked="" type="radio"/> 無	
前空調冷氣A/C開關燈號	<input type="radio"/> 有 <input checked="" type="radio"/> 無	
前空調風速開關各段風速	<input type="radio"/> 有 <input checked="" type="radio"/> 無	
前空調冷氣作動中央出風口溫度	5°C	
後空調冷氣A/C開關燈號		無此項目
後空調風速開關各段風速		無此項目
