# YES 車輛認證書

認證編號 CPF07672236035

| 廠牌 Make | SUBARU |
| 車型 Model | FORESTER |

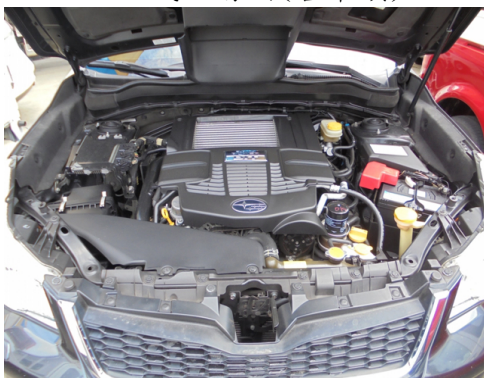
引擎室

| 查定項目 Inspection Item | 有無異常狀況 Findings | | 備註事項 |
|---|---|---|---|
| 外觀有無漏油/水跡象 | <input type="radio"/> 有 | <input checked="" type="radio"/> 無 | |
| 外觀有無修補或龜裂跡象 | <input type="radio"/> 有 | <input checked="" type="radio"/> 無 | |

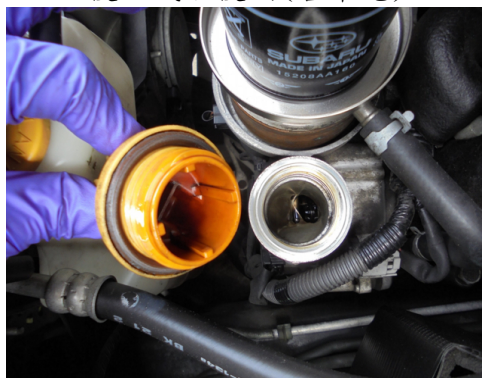
機油蓋

| 查定項目 Inspection Item | 有無異常狀況 Findings | | 備註事項 |
|---|---|---|---|
| 機油油量、油質有無異常 | <input type="radio"/> 有 | <input checked="" type="radio"/> 無 | |

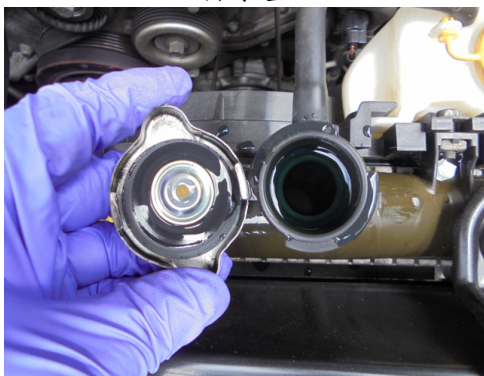
水箱蓋

| 查定項目 Inspection Item | 有無異常狀況 Findings | | 備註事項 |
|---|---|---|---|
| 冷卻水有無添加防鏽劑 | <input type="radio"/> 有 | <input checked="" type="radio"/> 無 | |

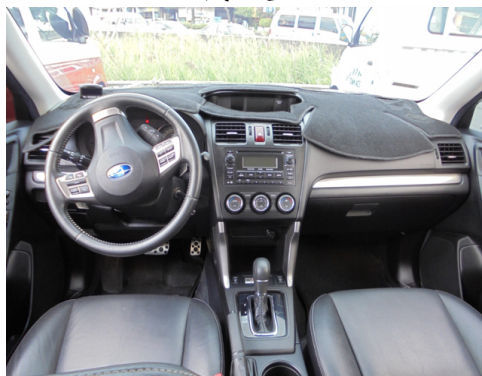
儀錶板

| 查定項目 Inspection Item | 有無異常狀況 Findings | | 備註事項 |
|---|---|---|---|
| 警告指示燈有無異常作動 | <input type="radio"/> 有 | <input checked="" type="radio"/> 無 | |

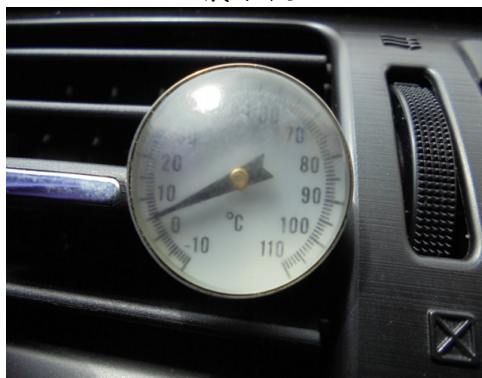
空調溫度

| 查定項目 Inspection Item | 有無異常狀況 Findings | | 備註事項 |
|---|---|---|---|
| 檢查室外氣溫 | 35°C | | |
| 前空調冷氣作動中央出風口溫度 | 5°C | | |
