# YES 車輛認證書

認證編號 CPF07672236104

| 車型 Model | MAZDA3 |
| 年份 Year | 2012/01 |

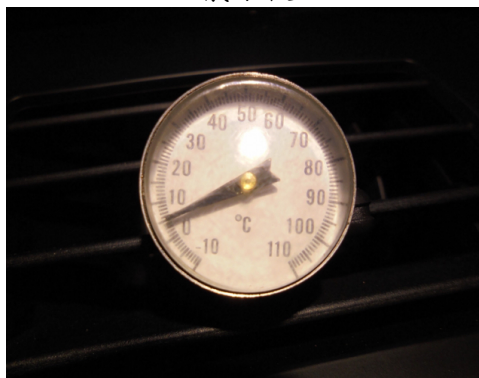
空調溫度

| 查定項目 Inspection Item | 有無異常狀況 Findings | | 備註事項 |
|---|---|---|---|
| 前空調冷氣作動中央出風口溫度 | | 5°C | |
