# YES 車輛認證書

## 車輛認證總結報告 Vehicle Inspection Findings

認證編號 CPF07672236119

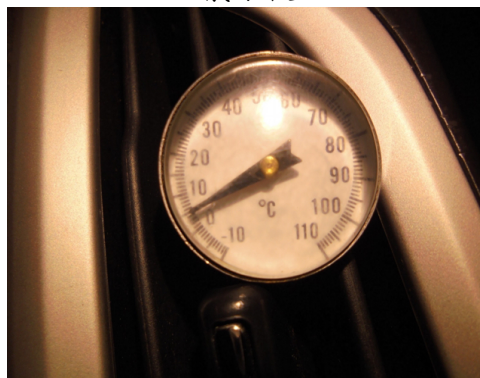
空調溫度

| 查定項目 Inspection Item | 有無異常狀況 Findings | | 備註事項 |
|---|---|---|---|
| 前空調冷氣作動中央出風口溫度 | 5°C | | |
