# YES 車輛認證書

認證編號 CPF07672236129

| 廠牌 Make | NISSAN |
| 車型 Model | TIIDA |

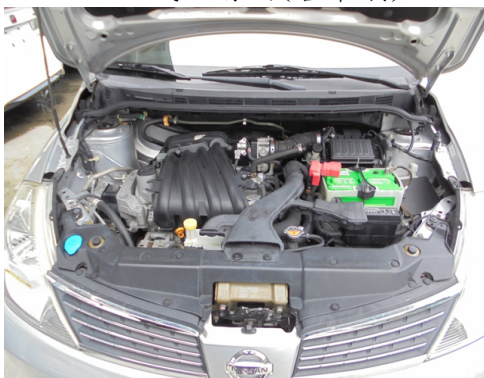
引擎室

本車引擎號碼無異常。

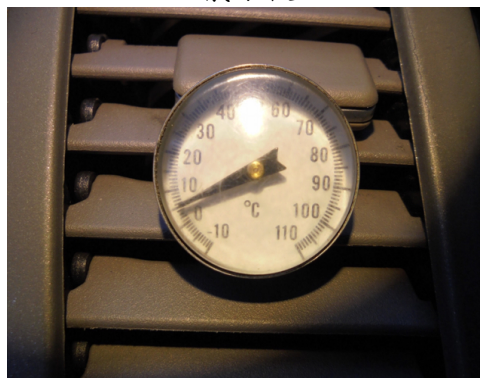
空調溫度

| 查定項目 Inspection Item | 有無異常狀況 Findings | | 備註事項 |
|---|---|---|---|
| 前空調冷氣作動中央出風口溫度 | 5°C | | |
