# YES 車輛認證書

認證編號 CPF07672236131

| 廠牌 Make | BMW |
| 車型 Model | 5 SERIES |

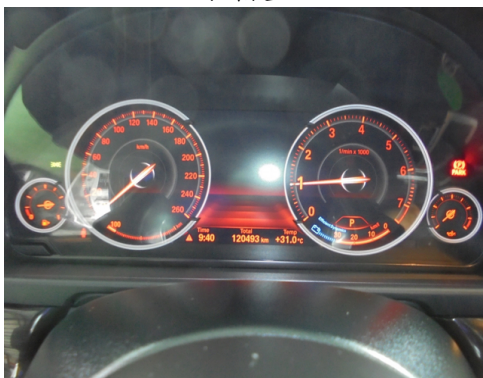
| 現況實車里程 Mileage<br>(僅揭露，不具保證效力) | 120,493 |

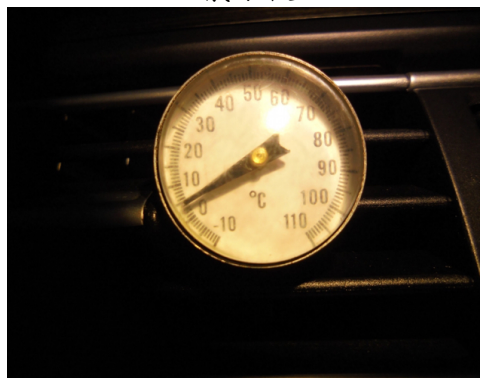
空調溫度

| 查定項目 Inspection Item | 有無異常狀況 Findings | | 備註事項 |
|---|---|---|---|
| 檢查室外氣溫 | 33°C | | |
| 前空調冷氣作動中央出風口溫度 | 5°C | | |
