# YES 車輛認證書

認證編號 CPF07672237055

| 車型 Model | MAZDA5 |
| 年份 Year | 2014/05 |

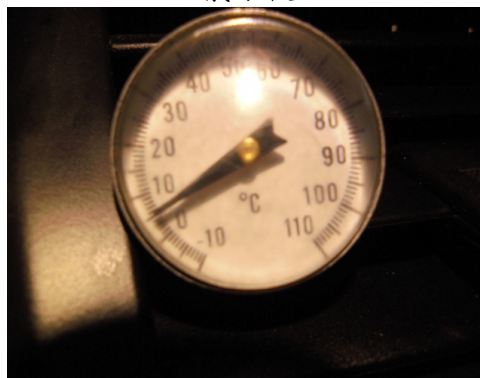
空調溫度

| 查定項目 Inspection Item | 有無異常狀況 Findings | | 備註事項 |
|---|---|---|---|
| 前空調冷氣作動中央出風口溫度 | | 5°C | |
