# YES 車輛認證書

認證編號 CPF07672238064

| 車型 Model | SIENTA |
| 年份 Year | 2020/05 |

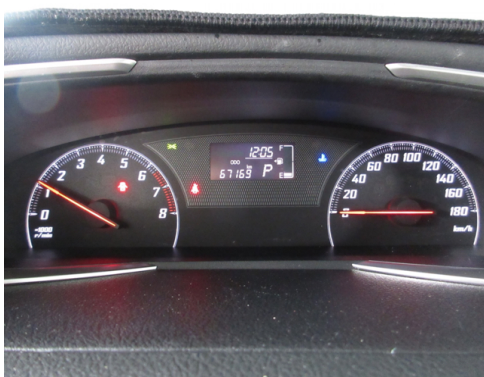
| 現況實車里程 Mileage<br>(僅揭露，不具保證效力) | 67,169 |

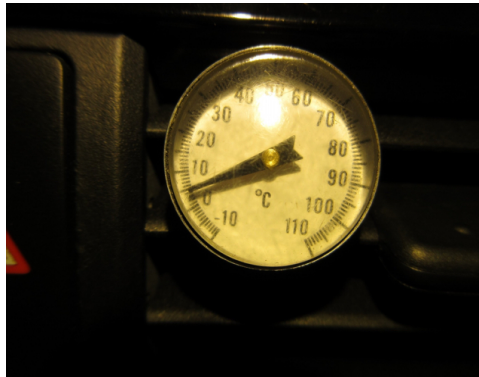
空調溫度

| 查定項目 Inspection Item | 有無異常狀況 Findings | | 備註事項 |
|---|---|---|---|
| 前空調冷氣作動中央出風口溫度 | 5 °C | | |
