# YES 車輛認證書

認證編號 CPF07672238117

| 廠牌 Make | HINO |
| 車型 Model | 300 |

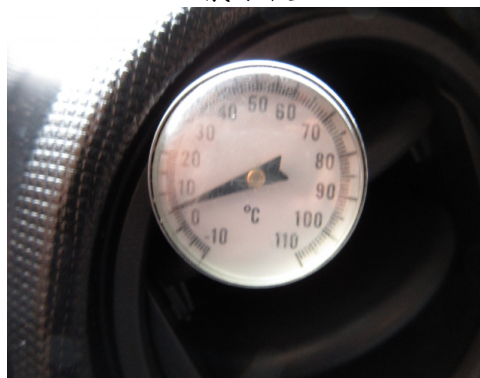
空調溫度

| 查定項目 Inspection Item | 有無異常狀況 Findings | | 備註事項 |
|---|---|---|---|
| 前空調冷氣作動中央出風口溫度 | | 5°C | |
