# YES 車輛認證書

## 車輛認證總結報告 Vehicle Inspection Findings

認證編號 CPF07672238127

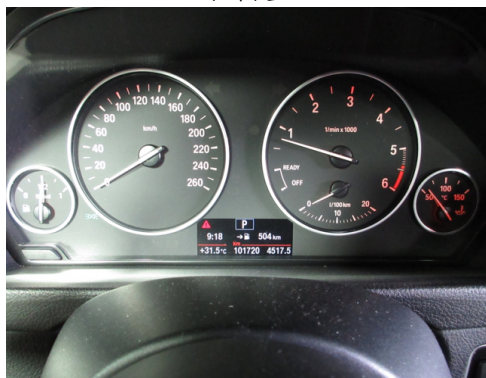
| 現況實車里程 Mileage<br>(僅揭露，不具保證效力) | 101,720 |

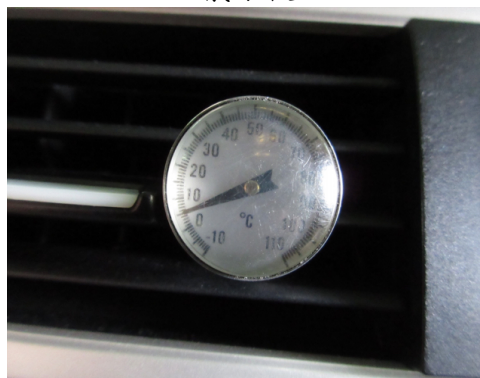
空調溫度

| 查定項目 Inspection Item | 有無異常狀況 Findings | | 備註事項 |
|---|---|---|---|
| 前空調冷氣作動中央出風口溫度 | 5°C | | |
