# YES 車輛認證書

受檢測車輛通過YES認證鑑定標準  
This vehicle has passed the YES Evaluation Standard

認證編號 CPF07672238144

## 車輛認證總結報告 Vehicle Inspection Findings

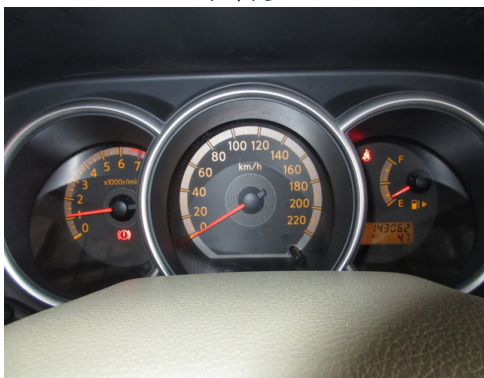
| 現況實車里程 Mileage<br>(僅揭露，不具保證效力) | 143,062 |

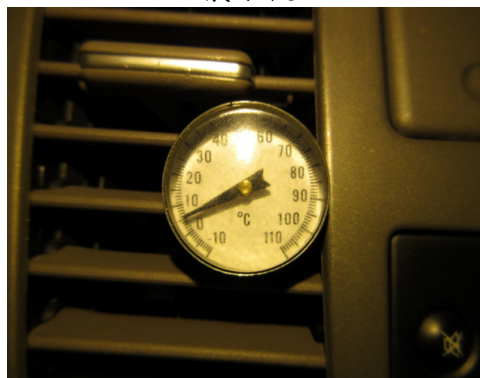
空調溫度

| 查定項目 Inspection Item | 有無異常狀況 Findings | | 備註事項 |
|---|---|---|---|
| 前空調冷氣作動中央出風口溫度 | | 5°C | |
