# YES 車輛認證書

認證編號 CPF07672239059

| 廠牌 Make | MITSUBISHI |
| 車型 Model | FRECA |

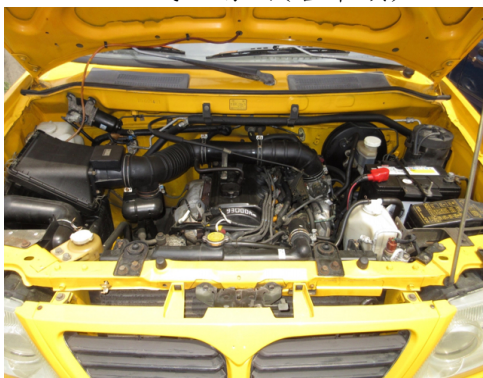
引擎室

| 查定項目 Inspection Item | 有無異常狀況 Findings | | 備註事項 |
|---|---|---|---|
| 外觀有無漏油/水跡象 | <input checked="" type="radio"/> 有 | <input type="radio"/> 無 | |

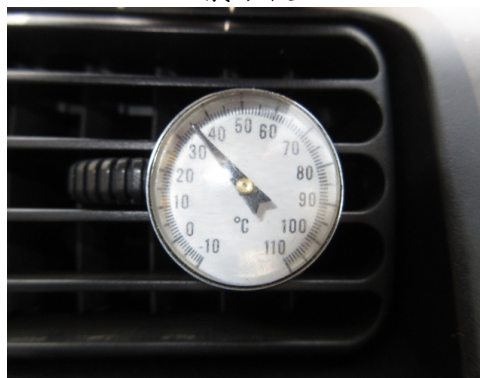
空調溫度

| 查定項目 Inspection Item | 有無異常狀況 Findings | | 備註事項 |
|---|---|---|---|
| 前空調冷氣作動中央出風口溫度 | | 35°C | |
