# YES 車輛認證書

受檢測車輛通過YES認證鑑定標準  
This vehicle has passed the YES Evaluation Standard

認證編號 CPF07672239089

## 車輛認證總結報告 Vehicle Inspection Findings

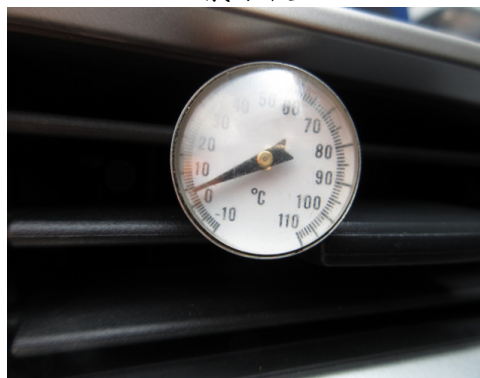
空調溫度

| 查定項目 Inspection Item | 有無異常狀況 Findings | | 備註事項 |
|---|---|---|---|
| 前空調冷氣作動中央出風口溫度 | 5°C | | |
